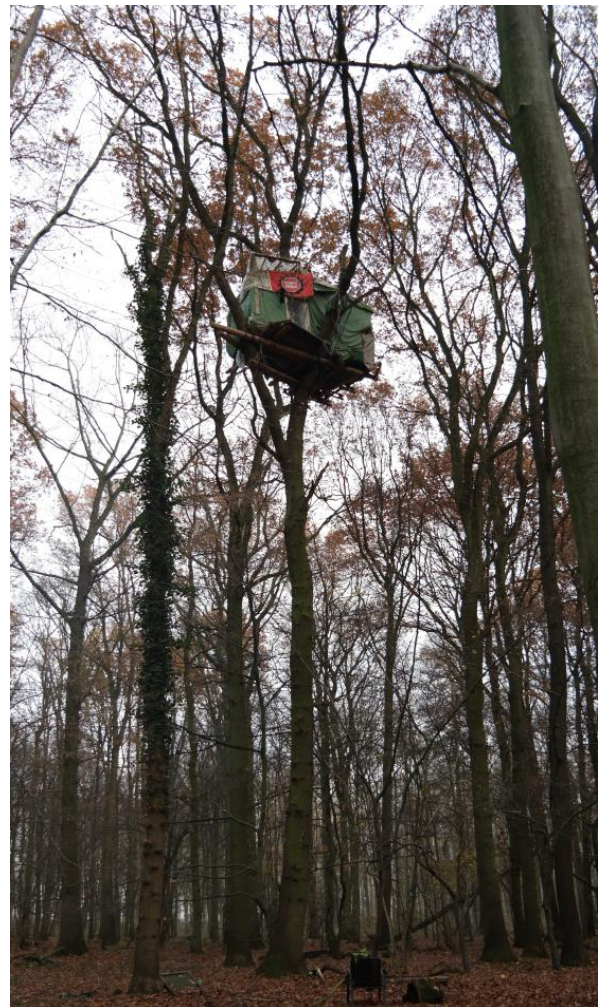
Im Kroneninneren ist zahlreiches Totholz bis zu 15 cm im Durchmesser zu erkennen. Im Bereich des Kronenansatzes wurde ein Baumhaus errichtet. Dieses hat eine Grundfläche von circa 3m x 2m und ist bis zu

2,5 m hoch. Es ist durch Verseilungen mit der Struktur des Baumes verbunden. Des Weiteren gibt es zahlreiche Verseilungen und Aussteifungen der Krone durch das Baumhaus.

Insbesondere im unteren Kronenbereich, sind sowohl im Schwachastbereich ($\varnothing \leq 3-5$ cm), als auch im Grobastbereich ($\varnothing \leq 5-10$ cm)² und im Starkastbereich ($\varnothing \leq 10$ cm) einzelne abgestorbene Äste (Totholz)³ zu erkennen. Dieses ist baumtypisch und eine Folge von Lichtmangel, welcher bei zunehmender Ausdehnung der Krone im Innenbereich dieser entsteht. Teilweise sind die abgestorbenen Äste bereits ausgebrochen. Der Astansatz der Krone beginnt in einer Höhe von ca. 10 m, die weit hinaufreichende Krone ist waldbaumtypisch schmal.

Die untersuchte Eiche zeigt sich in einem vitalen Zustand mit nur wenigen, alterstypischen, Schäden. Auffällig ist der Totholzanteil im Schattenbereich der Krone, der waldbaumtypisch ist, in dieser Situation jedoch aus Gründen der Verkehrssicherheit entfernt werden kann.

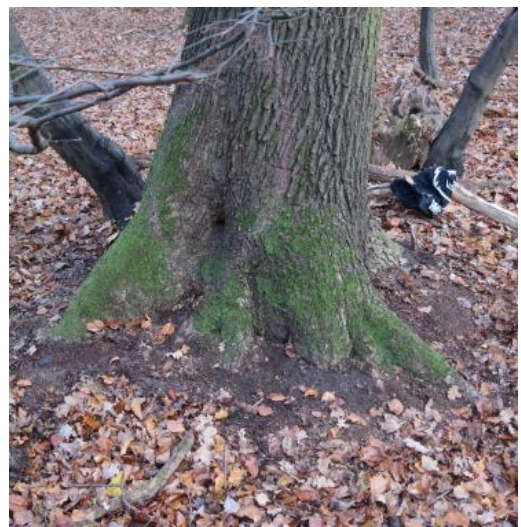
Bis zum Kronenansatz hat der Stamm eine Länge von ca. 10 m. Der Kronenansatz ist gut entwickelt, der Stamm weist eine leichte Biegung auf. Auffällig ist eine leichte Verdickung im unteren Stammbereich, sowie eine knapp 2cm große Öffnung in ca. 50 cm Höhe, die sich bei oberflächlicher Untersuchung als Höhlung erweist, die bis ca. 12cm in den Stamm hinein reicht und sich im Stamm etwas erweitert. Die geringe Verdickung in diesem Bereich zeigt eine kleinflächige Reaktion des Baumes an. Darüber hinaus weist der Stamm keine weiteren Schäden oder Defektsymptome auf.

Die Fäule in Höhe des Stammfußes /unteren Stammbereiches, hat vermutlich eine nur geringe Ausdehnung, die Öffnung wird bei weiterem Dickenwachstum verschlossen und damit die Lebensbedingungen für den dort arbeitenden Pilz extrem verschlechtert. Die Eiche ist als gute Fäule abschottende Baumart bekannt.

Aufgrund der geringen Ausdehnung der Höhlung kann derzeit davon ausgegangen werden, dass die Bruchsicherheit in diesem Bereich des Stammes gegeben ist, eine weitere Entwicklung der Höhlung könnte Anlass für eine eingehende Untersuchung geben, für die der Gutachter jedoch keinen dringenden Handlungsbedarf sieht und die zudem nicht Gegenstand des Gutachtens ist.

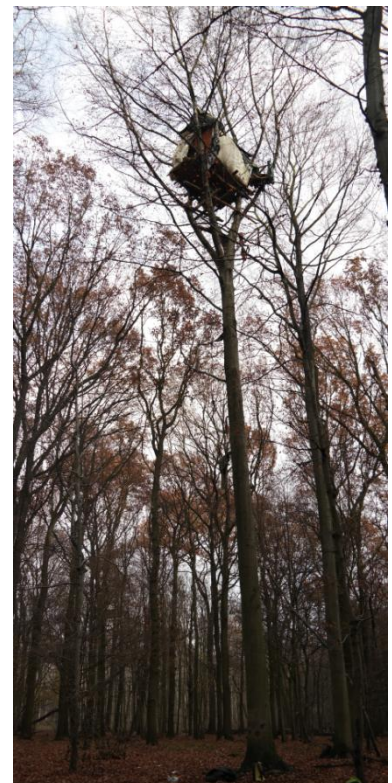
Im Kroneninneren ist geringfügiges Totholz zwischen 3 bis 8 cm, also im Schwachast bis Grobastbereich ($\emptyset \leq 5-10 \text{ cm}$)⁵, zu erkennen. Dieses ist baumtypisch und eine Folge von Lichtmangel, welcher bei zunehmender Ausdehnung der Krone im Innenbereich dieser entsteht. Teilweise sind die abgestorbenen Äste bereits ausgebrochen. Der Astansatz der Krone beginnt in einer Höhe von ca. 10 m, die weit hinaufreichende Krone ist waldbaumtypisch schmal.

Ein kritischer untergeordneter Zwiesel ist durch Einbauten gesichert, in der Krone wurde ein Baumhaus errichtet. Dieses hat eine Grundfläche von circa 3m x 2m und ist bis zu 2,5 m hoch. Es ist durch Verseilungen mit der Struktur des Baumes verbunden. Des Weiteren gibt es zahlreiche Verseilungen und Aussteifungen der Krone durch das Baumhaus.

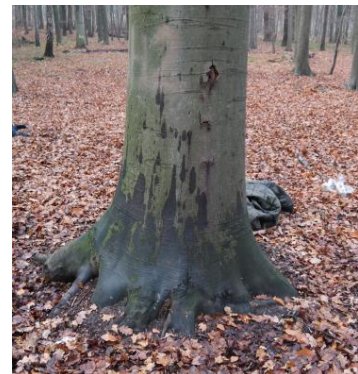
Bis zum Kronenansatz weist der Stamm eine Länge von ca. 14 m auf. Der Kronenansatz ist gut entwickelt. Der Stamm zeigt leichten Drehwuchs und einige Astausbrüche, vermutlich von abgetrockneten Schattenästen, ansonsten ist er unauffällig, ohne weitere Schäden oder Defektsymptome aufzuweisen. Im unteren Stammbereich befinden sich kleinere Nekrosen, die auf Verletzungen durch das Einschlagen von Metallteilen zurückzuführen sind.

Die untersuchte Buche zeigt sich in einem sehr vitalen Zustand mit nur geringen, alterstypischen, Schäden. Auffällig sind die mechanischen Verletzungen durch Nägel, die jedoch vermutlich rein oberflächlicher Natur sind. Die Buche ist als Baumart bekannt die Verletzungen gut einschließt und keine weiteren Schäden hierdurch davon trägt. Bei weiterem Dickenwachstum werden die Schadbereiche verschlossen.
